Messaggio municipale

No. 009

20 giugno 2016

Concerne lo stanziamento di un credito a posteriori di Fr. 208'000.-- per l'esecuzione dei lavori necessari al consolidamento ed alla messa in sicurezza del muro di sostegno di via Minigera, ubicato sulla particella n. 969 RFD Collina d'Oro, sezione Montagnola, di proprietà del Comune

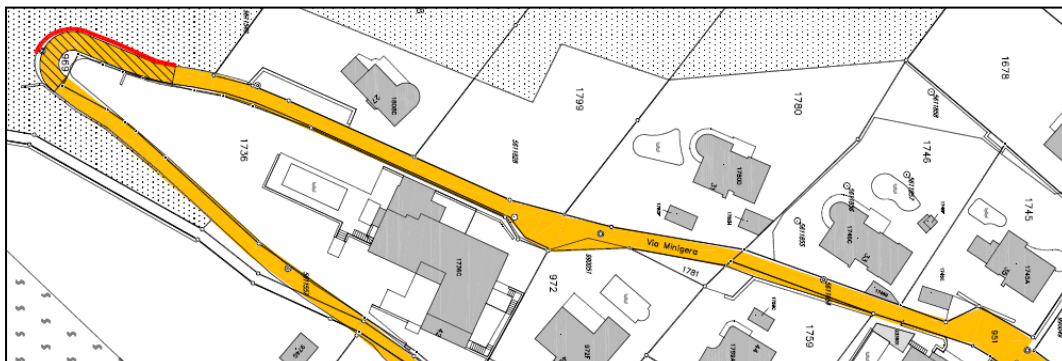
Figura 1: tornante via Minigera

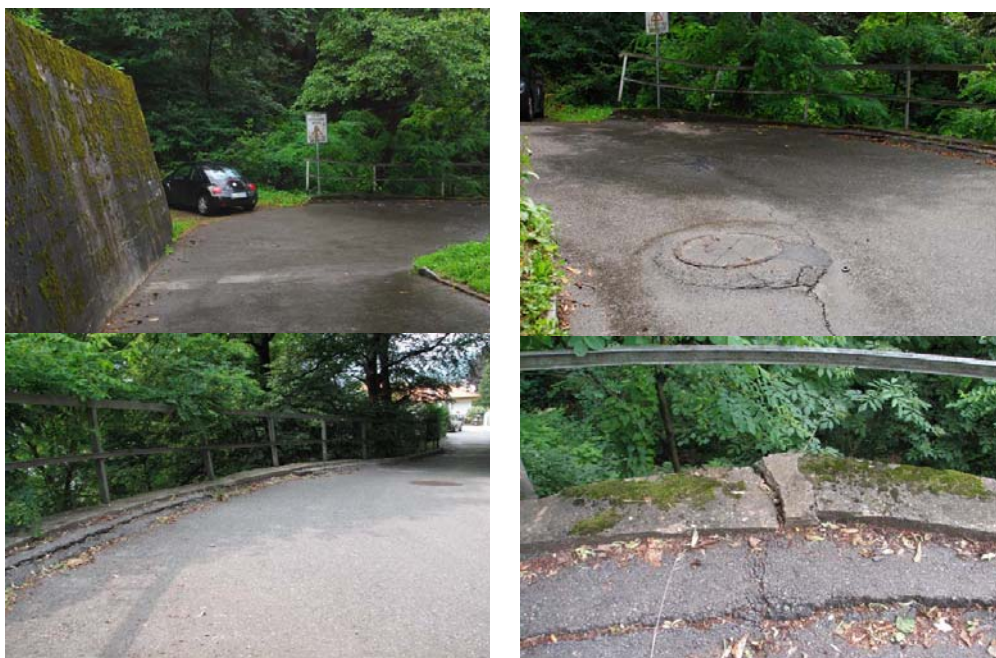
Per evitare che la situazione peggiorasse fino al completo cedimento del muro, causato dalla rottura del piede di fondazione e della strada, il Municipio ha deciso di autorizzare i lavori di consolidamento adottando la clausola d'urgenza. Si è giunti a tale decisione dopo aver preso conoscenza delle indagini geognostiche effettuate dallo studio Leoni Gysi Sartori SA di Sorengo, che ha evidenziato l'instabilità del manufatto comunale, sebbene esso risulti qualitativamente (visivamente) in buono stato di conservazione.

Figura 2: fotografie tornante e muro di sostegno via Minigera
Campagna geognostica, situazione geologica e verifiche locale

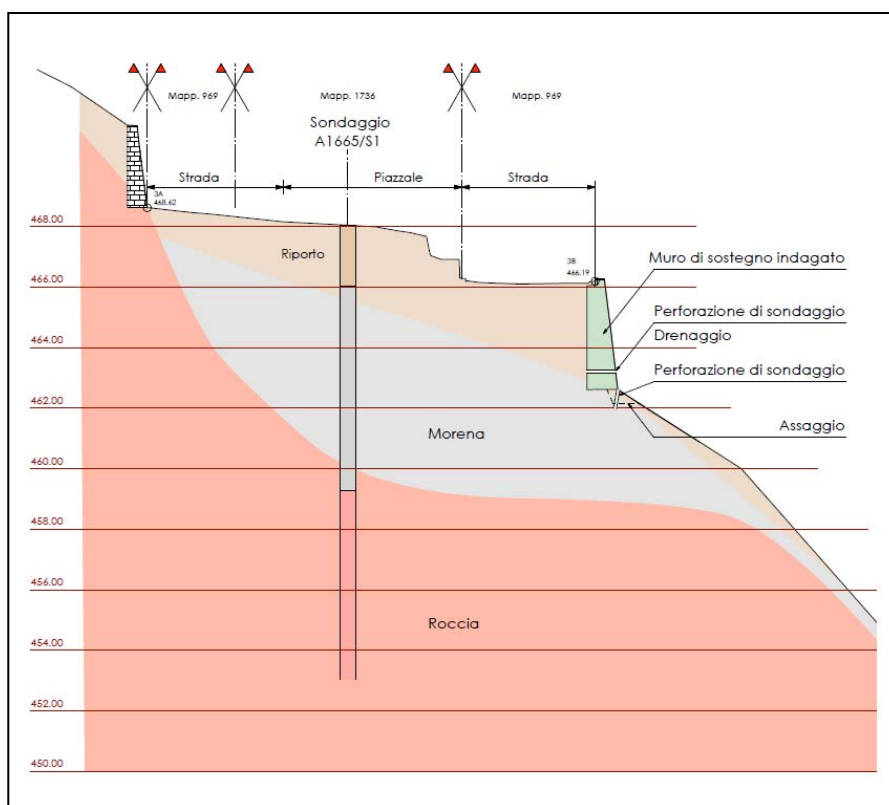
- fino alla profondità di circa 2.00 m è stata rilevata la presenza di materiale di riporto ghiaioso, messo in opera nell'ambito dell'esecuzione del tornante (si ritiene che il terreno naturale prima della realizzazione della strada fosse situato circa 2.00 m al di sotto della quota locale attuale),
- da 2.00 m e fino a ca. 9.20 - 9.40 m è presente materiale sciolto morenico,
- al di sotto del materiale morenico è stata constatata la presenza di roccia (Micascisco) con caratteristiche scadenti su tutto il tratto analizzato (fino a 15.00 m di profondità).

Figura 3: Sezione geologica indicativa di quanto rilevato

Queste indagini hanno permesso di stabilire che il muro di contenimento è stato costruito interamente su materiale sciolto, ciò che provoca il suo costante movimento.

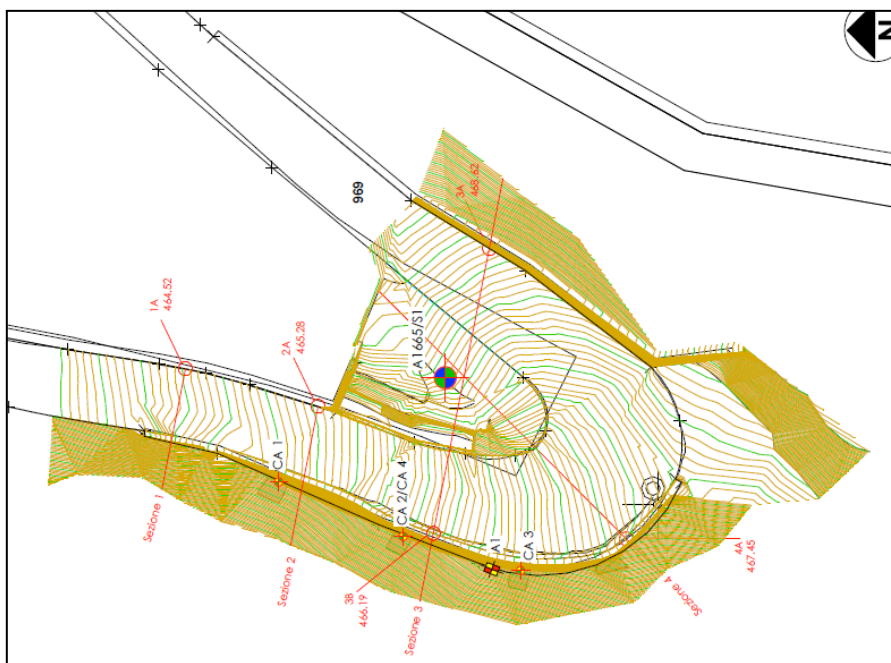
Al fine di garantire sufficienti capacità drenanti del muro per rapporto all'eventuale accumulo di acqua a monte del medesimo, quale primo provvedimento sono stati realizzati 3 carotaggi suborizzontali nella sua zona di maggiore altezza. I carotaggi sono stati eseguiti ad una distanza di circa 6.00/7.00 m l'uno dall'altro e ad un'altezza variabile (circa. 0.50 – 1.00 m al di sopra del livello del terreno naturale). Queste perforazioni hanno anche permesso di verificare lo spessore locale del muro che è variabile da 0.8 m a 1.05 m e la qualità del calcestruzzo che è risultata, in generale, di buona qualità. Inoltre, a tergo del manufatto è stata constatata la presenza di materiale sciolto.

Sono stati realizzati un carotaggio subverticale e un assaggio manuale, in corrispondenza al piede del muro per determinare la profondità della fondazione che risulta variare da 0.25 m a circa. 0.60 m al di sotto del terreno naturale.

Le indagini geotecniche hanno stabilito che il tornante di via Minigera è interamente formato da materiale di riporto artificiale. Mentre il substrato roccioso affiora verso monte ed è presente alla profondità di circa 4.00 m, in corrispondenza del muro di contenimento a valle. La situazione geologica analizzata è risultata essere coerente con i fenomeni deformativi diffusi osservati, e testimonia l'assoluta necessità di attuare degli interventi di consolidamento mirati al fine di assicurare la stabilità statica del muro esistente.

Figura 4: posizione sondaggi, carotaggi e assaggio

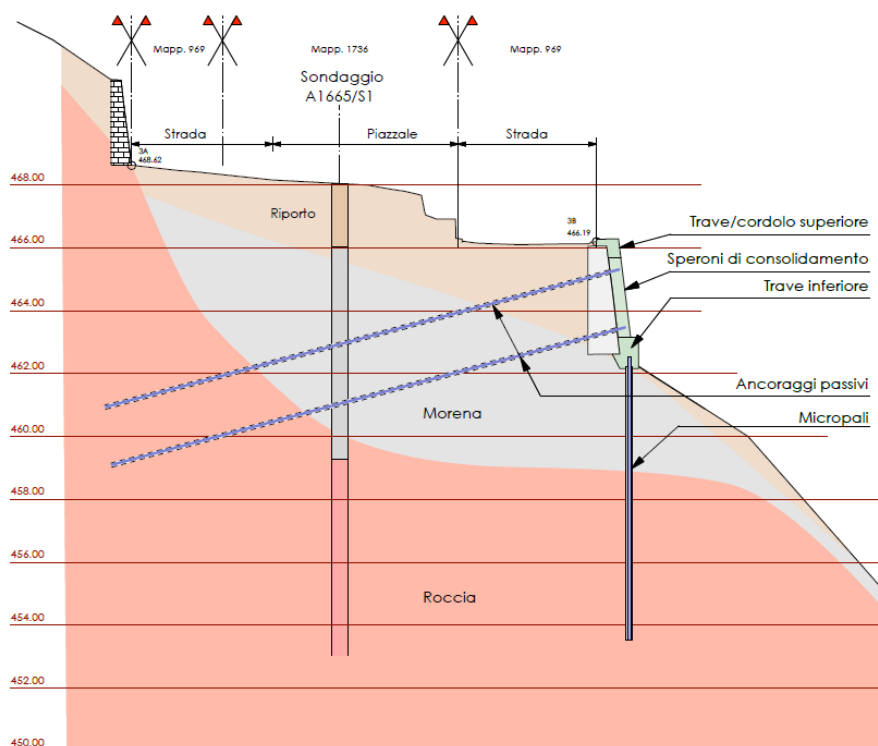
Figura 5: Sezione proposta di intervento

Il progetto consiste nell'esecuzione di micropali verticali che permetteranno di trasferire in profondità, in condizioni geotecniche idonee, i carichi della sovrastruttura esistente. Inoltre, saranno eseguiti degli ancoraggi passivi suborizzontali di consolidamento e delle travi-speroni di collegamento in calcestruzzo che consentiranno la stabilizzazione del muro di sostegno esistente. Queste opere restituiranno un muro stabile alle future intemperie e nel contempo ristabiliranno quella sicurezza indispensabile sia per l'abitazione sottostante che per tutti gli utenti della strada.
