**Ex Scuole
Gentilino
6925 Collina d'Oro**

Rapporto finale

Bilancio energetico
Diagnosi dello stato di degrado
Stima dei costi di risanamento
Valutazione economica

Lugano/Trevano, Marzo 2009

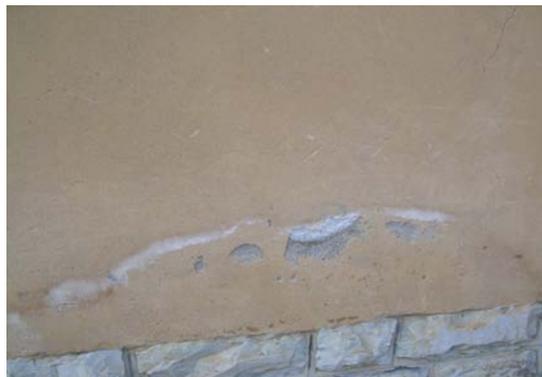
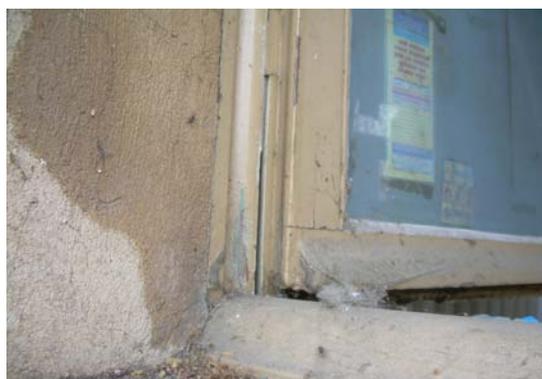
C01-01 Murature esterne**Tipo 1: Intonaco (facciata)** **78 %***Valutazione dello stato delle superficie esterna delle facciate: stacchi, crepe, macchie.***Stato di degrado :** a b c d

Superficie danneggiata, deterioramento dell'intonaco (50% - 100% della superficie) della facciata.

Scrostamento completo dell'intonaco esistente. Pulizia della muratura, nuovo intonaco di fondo e di finitura su tutta la facciata.

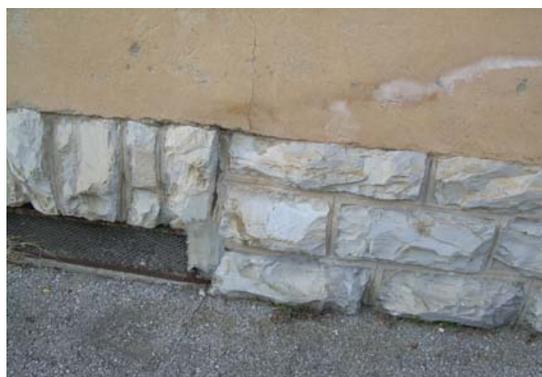
**C01-01 Murature esterne****Tipo 11: Muratura a vista (pietra naturale o mattoni)** **8 %***Valutazione dello stato delle superficie esterna delle facciate: stacchi, crepe, macchie.***Descrizione tipologica**

Macchie con efflorescenze. Deterioramento e rotture (< 30%) sulla facciata. Giunti danneggiati.

Consolidamento della muratura, pulizia e mano di protezione su tutta la facciata, ripresa dei giunti.

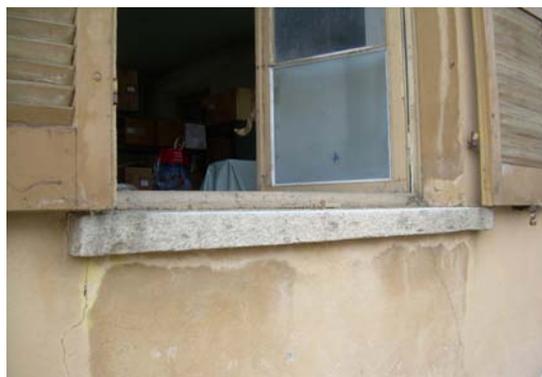
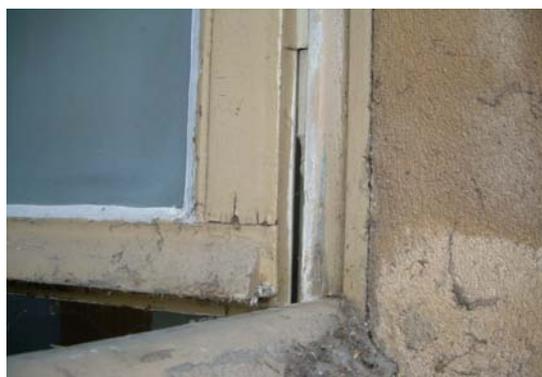
Tutte le finestre sono obsolete e danneggiate. Telai e ante degradati. Chiusure difficili o impossibili. Isolamento termico esistente insufficiente.

Sostituzione completa di serramenti. Trattamento di superficie e rifacimento delle sigillature contro la muratura. I lavori di sostituzione delle finestre delle facciate leggere devono essere soppressi in quanto considerati nel tipo 41 e 42.

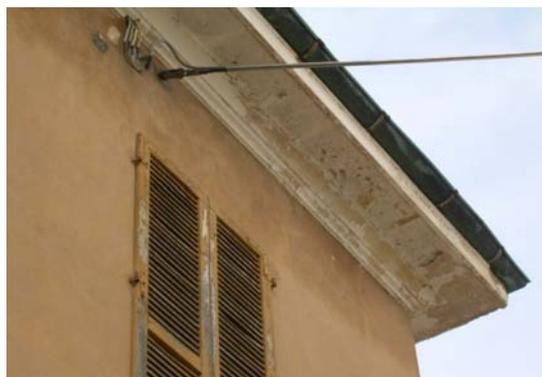
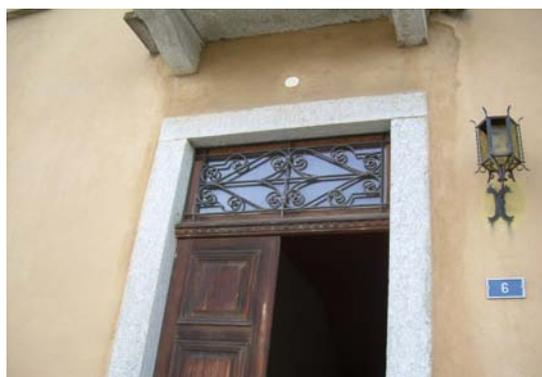
Decorazioni sporche. Scheggiatura generalizzata dei profili. Spigoli e giunti deteriorati. Fissazione insufficiente, sicurezza non assicurata.

Sostituzione di tutte le decorazioni o rifacimento della modanatura. Impregnazione. Necessità di un ponteggio.

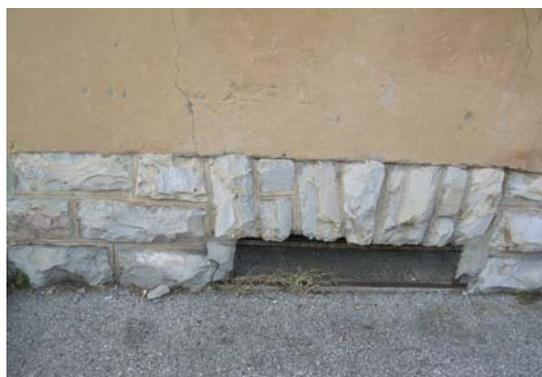
Tutte le finestre sono danneggiate. Ante e telai deteriorati. Manutenzione difficile e chiusura non assicurata.

Sostituzione completa dei serramenti dello scantinato e trattamento di superficie

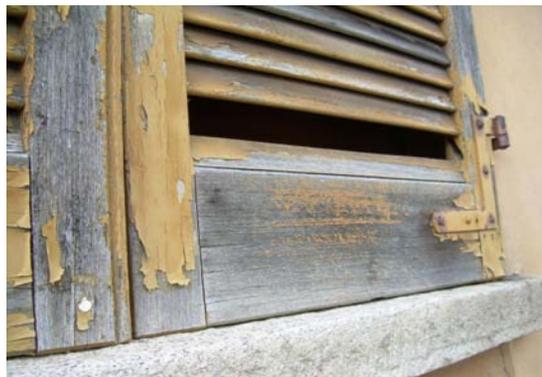
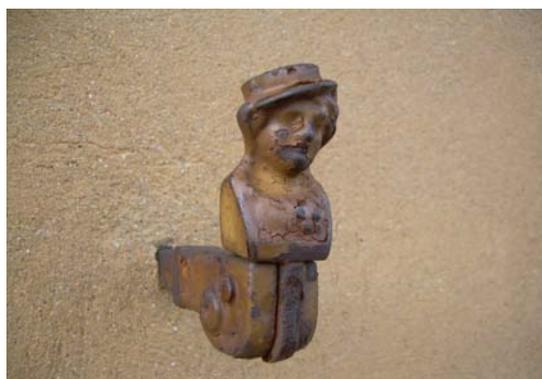
Tutte le persiane deteriorate. Superfici danneggiate dalle intemperie.

Sostituzione di tutte le persiane. Trattamento completo delle superfici.

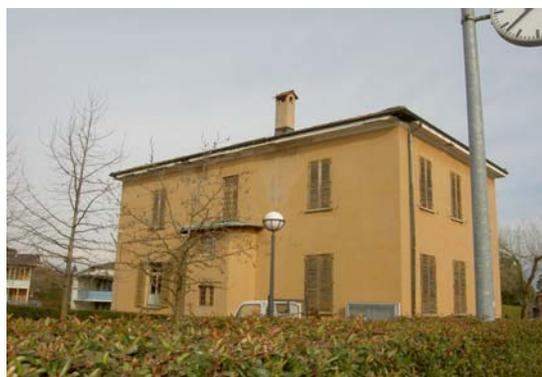
**C04-02 Isolamento termico dei muri perimetrali****Tipo 1: Assenza di isolamento termico 90 %***Valutazione dell'isolamento termico delle murature esterne, ricerca dei ponti termici, dei danni da condensa, e valutazione del comfort degli appartamenti.***Stato di degrado :** a b c d

Lavori necessari 1 2 3 4**Priorità II**Isolamento termico compatto con spessore 16 cm. Esecuzione secondo le prescrizioni minime (Valore limite SIA: $U = 0.35 \text{ W/Km}^2$). Sopprimere i lavori di finitura all'elemento C01-01: rivestimenti dei muri esterni. Controllare il bilancio termico e i ponti termici.

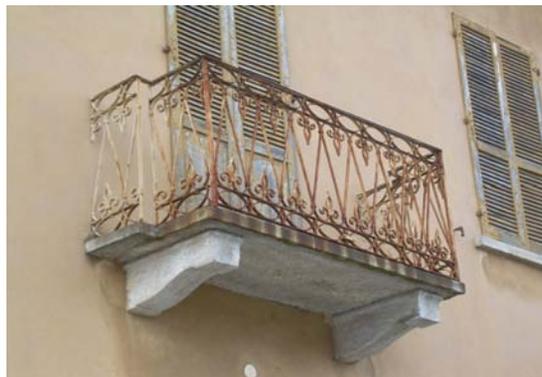
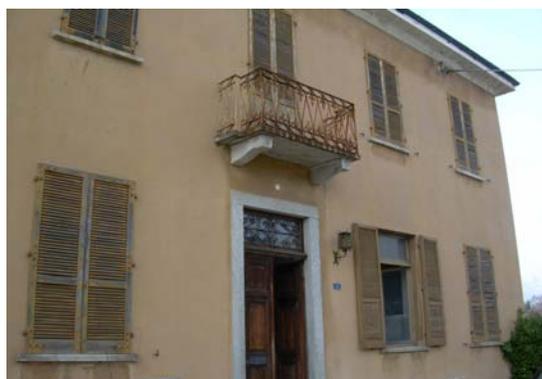
Tracce importanti di corrosione. Ancoraggi insufficienti. Scheggiature importanti dei bordi delle solette. Cattiva raccolta delle acque. Teli e meccanica delle protezioni solari difettose.

Sabbatura, zincatura e trattamento (patinatura) finale. Riparazione del pavimento. Rifacimento dei bordi della soletta e del sistema di raccolta dell'acqua. Fornitura e posa di nuove protezioni solari.

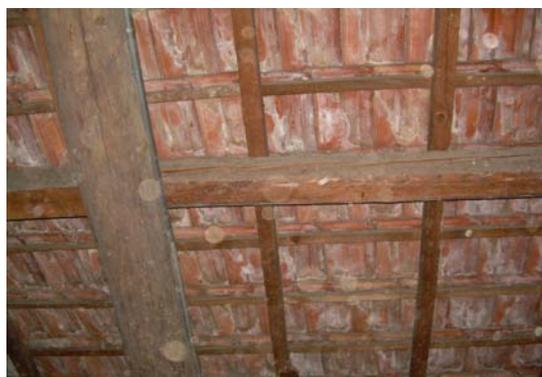
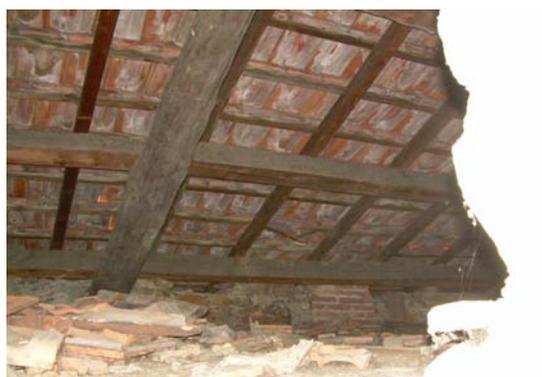
Copertura molto danneggiata. Numerose infiltrazioni d'acqua. Listonatura in parte rovinata dalla muffa.

Sostituzione completa della copertura compreso listonatura e contro listonatura. Legname da sostituire e da dipingere. Sostituzione delle opere da lattoniere.

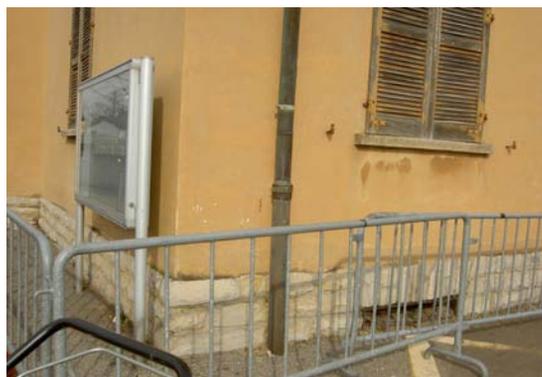
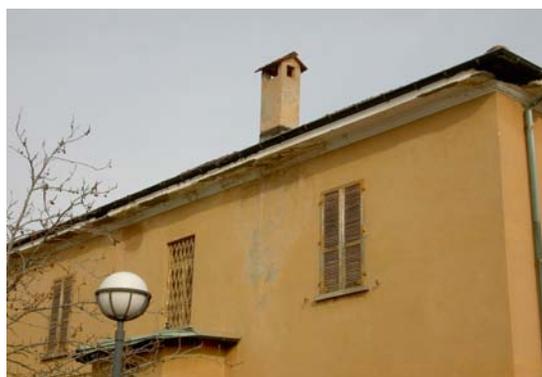
Opere da lattoniere molto vecchie. Corrosione generalizzata. Perdite dalle scossaline e dalle discese. Le vetrate a tetto sono arrugginite. I vetri sono rotti. Non è più assicurata l'impermeabilità.

Sostituzione di tutte le opere da lattoniere con un materiale inossidabile. Gronde e canali. Sostituzione dei lucernari (struttura, vetri, raccordi).

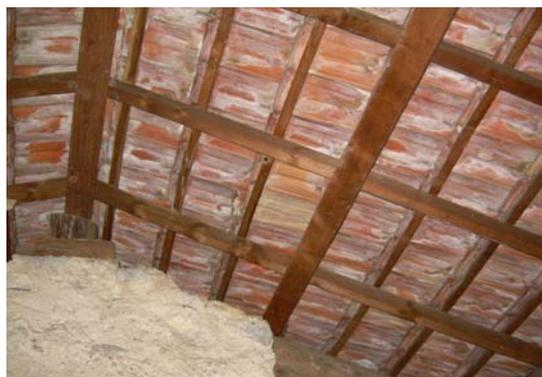
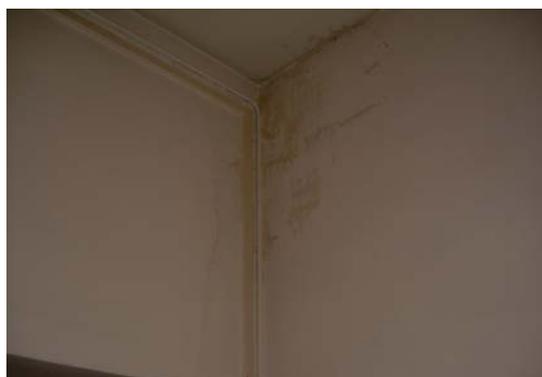
Camino, presenta infiltrazioni di diverso tipo

Danni generalizzati all'intonaco. Opere da lattoniere in massima parte allentate e difettose.

Nuovo intonaco su tutta la superficie compreso tinteggio. Sostituzione della lattoneria.

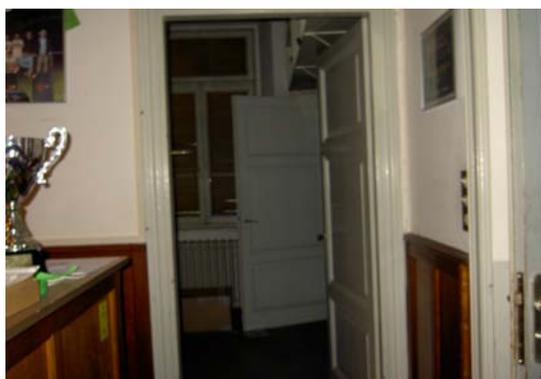
Tutte le porte interne in legno in cattivo stato. Superfici fortemente deteriorate.

Sostituzione di tutti i serramenti interni, trattamento completo delle superfici.

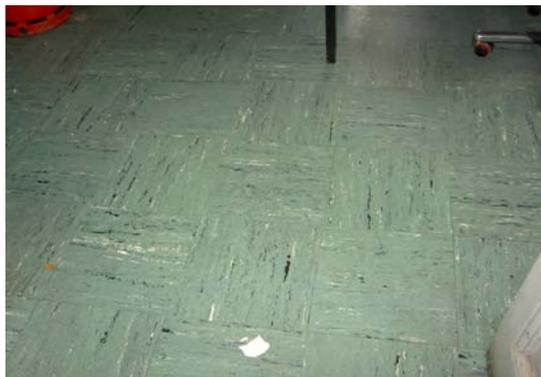
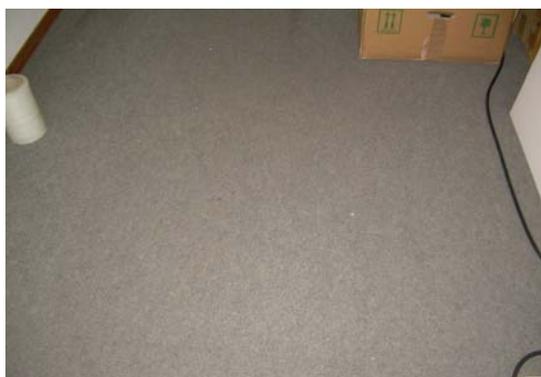
Scollamento generalizzato. Usura e macchie generalizzate. Sottofondo in buona parte deteriorato.

Smontaggio ed asportazione dei rivestimenti esistenti. Ripresa del sottofondo. Posa di nuovo rivestimento tessile compresi gli zoccolini.

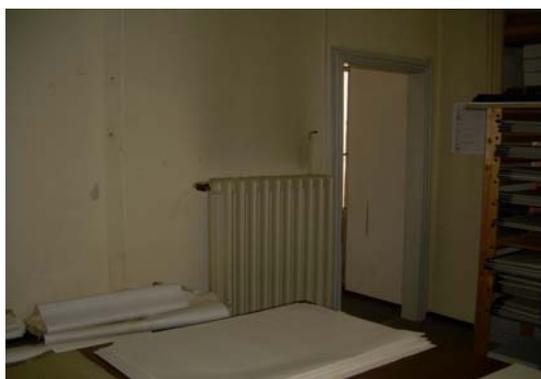
Corpi riscaldanti difettosi, sporchi, molti segni di corrosione, perdite. Molti problemi di scorrimento, depositi, aria, rumore. Dimensionamento e taratura errati. Non accessibili. Attacchi difettosi e non regolabili.

Sostituzione dei corpi riscaldanti e attacchi. Nuovo dimensionamento e taratura. Nuovi corpi riscaldanti provvisti di valvola termostatica.

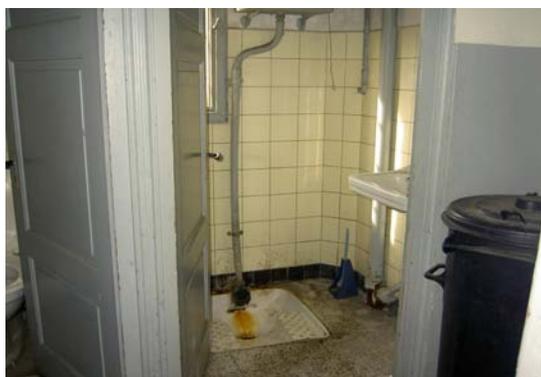
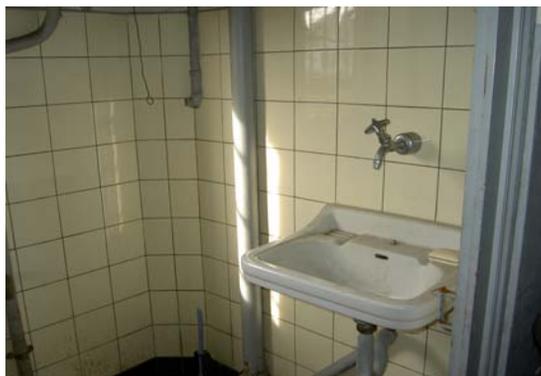
Cattivo stato generale. Piastrelle rovinate, superfici restanti sporche o difettose. Equipaggiamento insufficiente. Installazione elettrica insufficiente.

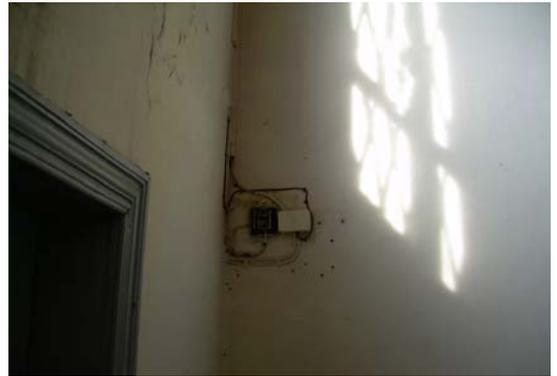
La totalità dell'impianto è molto vecchio e difettoso.

Rifacimento completo dell'installazione.

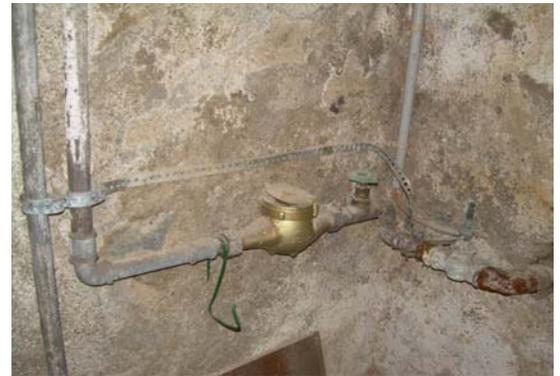
Condotte e armature vecchie e difettose. Prescrizioni non rispettate. Molti punti con depositi, segni di corrosione o parti non ermetiche. Le dimensioni non sono corrette. Isolazione delle condotte assente.

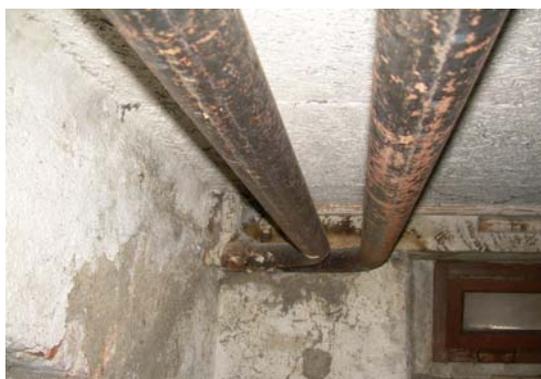
Tutta la rete di condotte danneggiata o corrosa. Soventi intasamenti, ritorni e perdite. Scarico pessimo. Rumori inaccettabili. Fissaggi e isolamento difettosi. Nessuno schema. Prescrizioni di legge non rispettate.

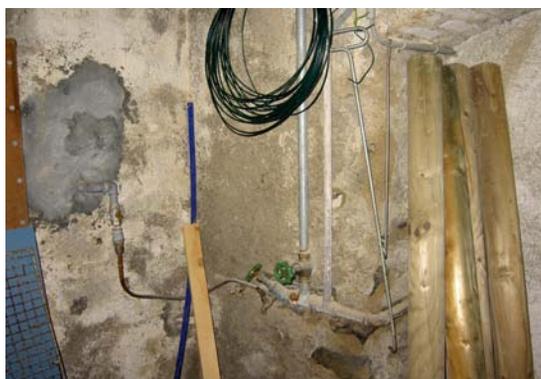
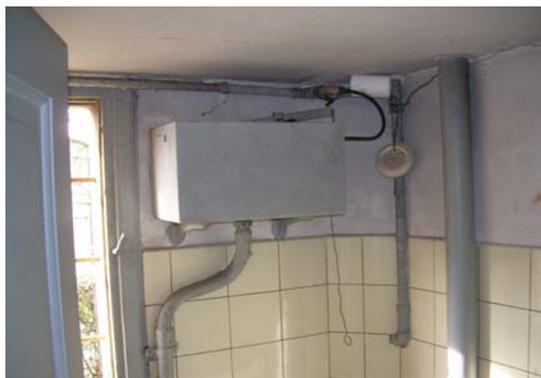
Rete condotte difettosa e corrosa. Deflusso molto difficile causa incrostazioni interne ai tubi. Armature con diverse perdite, mal regolabili. Descrizioni, schema mancante. Fissaggi, isolamento molto danneggiato. Prescrizioni non rispettate.
