**Ex Scuole
Gentilino
6925 Collina d'Oro**

Rapporto finale

Bilancio energetico
Diagnosi dello stato di degrado
Stima dei costi di risanamento
Valutazione economica

Lugano/Trevano, Marzo 2009

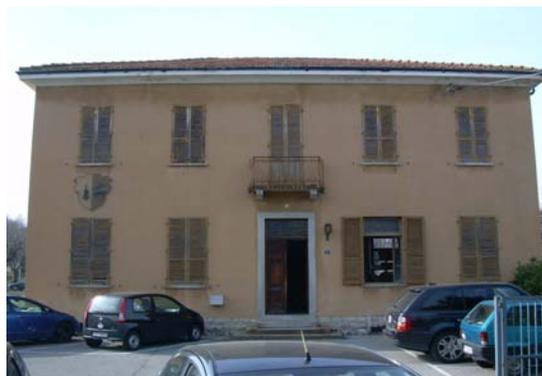
C04-02 Isolamento termico dei muri perimetrali**Tipo 4: Isolamento interno** **10 %**

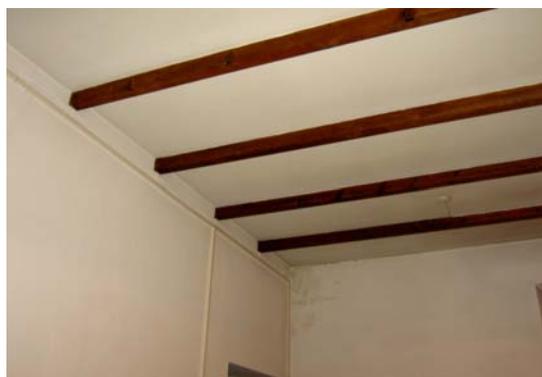
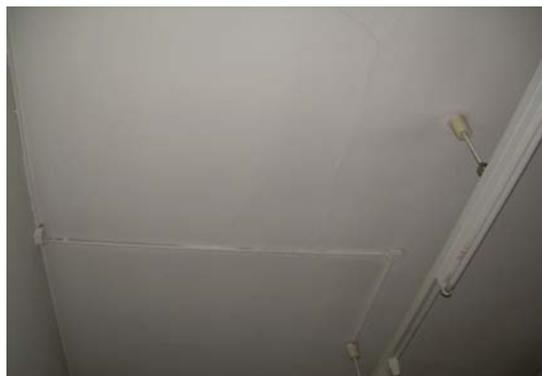
I00-05 Alimentazione di punti luce e prese**Tipo 1: Alimentazione di prese e punti luce.** 100 %

Rifacimento completo delle alimentazioni di prese e punti luce.
Smontaggio degli impianti provvisori.

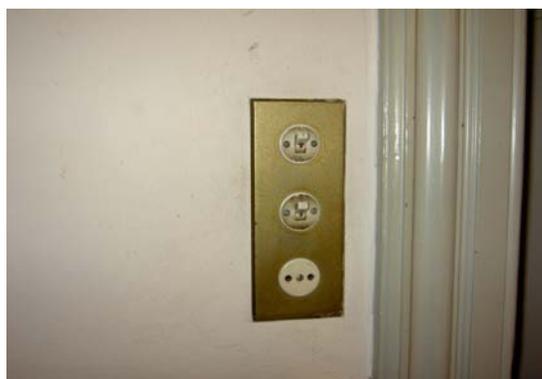
**I00-06 Corpi illuminanti****Tipo 1: Corpi illuminanti** 100 %

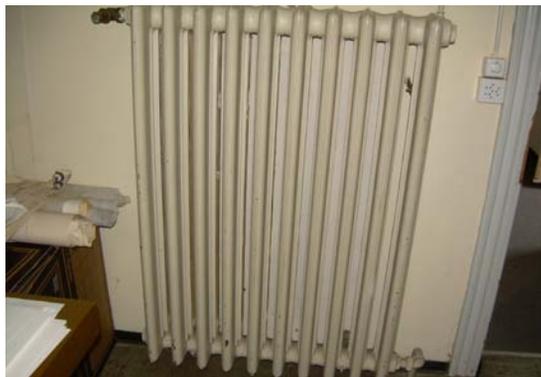
I02-04 Erogazione del calore

Corpi riscaldanti difettosi, sporchi, molti segni di corrosione, perdite. Molti problemi di scorrimento, depositi, aria, rumore. Dimensionamento e taratura errati. Non accessibili. Attacchi difettosi e non regolabili.

Sostituzione dei corpi riscaldanti e attacchi. Nuovo dimensionamento e taratura. Nuovi corpi riscaldanti provvisti di valvola termostatica.

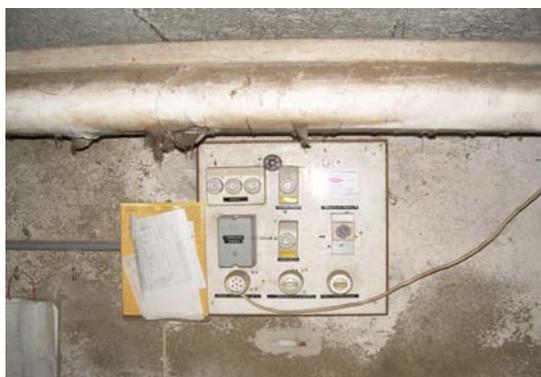
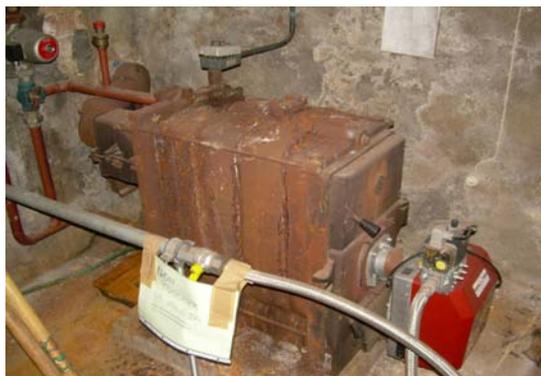
102-01 Produzione di calore centrale

Bruciatore e caldaia obsoleto e non funzionante. Impianti di sicurezza non funzionanti. Isolamento termico inesistente. Problemi fonici, corrosioni e perdite copiose. Manutenzione non eseguita. Emissioni fuori norma e dimensionamento non corretto.

Sostituzione completa della produzione di calore incl. impianti di sicurezza, condotte, isolamento, pompe. Verificare regolazione e canna fumaria (parti correlate).

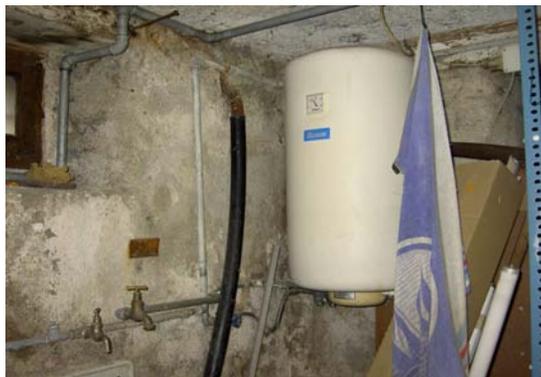
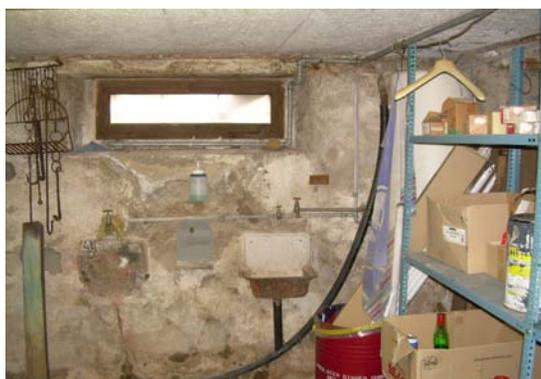
I02-02 Acqua calda sanitaria

Bollitore dell'acqua calda obsoleto e difettoso. Molti segni di corrosione e perdite. Poco accessibile. Dimensioni errate. Prescrizioni non rispettate.

Sostituzione totale del bollitore dell'acqua calda, incl. Scambiatore, gruppo sicurezza, condotte, isolamento, pompe.
Installazione pannelli solari sul tetto a 4 falde.

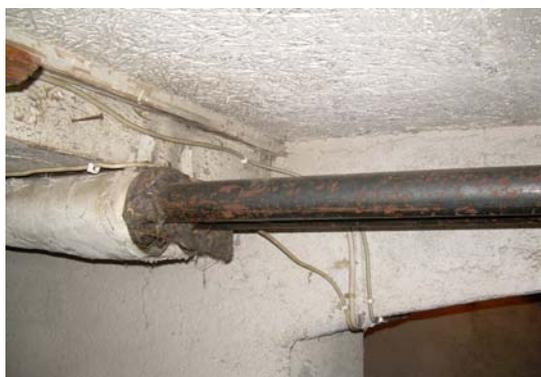
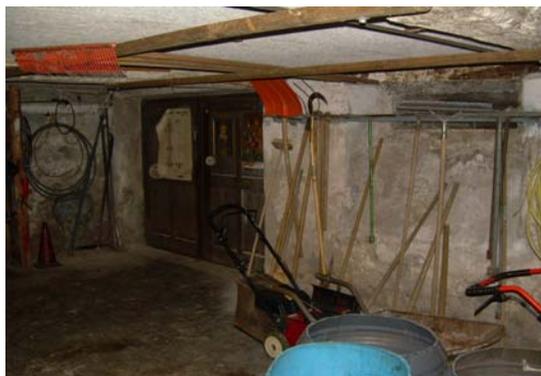
I02-03 Distribuzione del calore

Condotte danneggiate, corrose, con perdite. Dimensioni errate; scorrimento pessimo, pressione troppo bassa a causa di incrostazioni e depositi, problemi d'aria. Isolamento pessimo. Armature non regolabili. Prescrizioni non rispettate.

Sostituzione delle condotte in base ad un nuovo dimensionamento corretto. Nuova isolamento e armature nel rispetto delle prescrizioni vigenti.

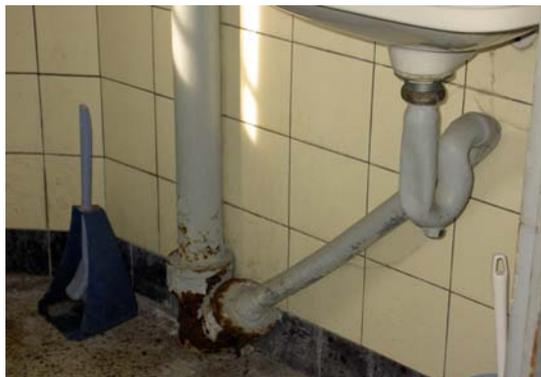
Tutta la rete di condotte danneggiata o corrosa. Soventi intasamenti, ritorni e perdite. Scarico pessimo. Rumori inaccettabili. Fissaggi e isolamento difettosi. Nessuno schema. Prescrizioni di legge non rispettate.

Sostituzione totale della rete di condotte di scarico. L'importo previsto comprende l'abbandono delle parti orizzontali interrati e la sostituzione con canalizzazioni a vista.
